中南置地高明荷城项目土壤修复工程 修复效果评估报告

委托单位：佛山中武景熙置地有限公司

承担单位：新地环境科技(深圳)有限公司

二〇一八年六月

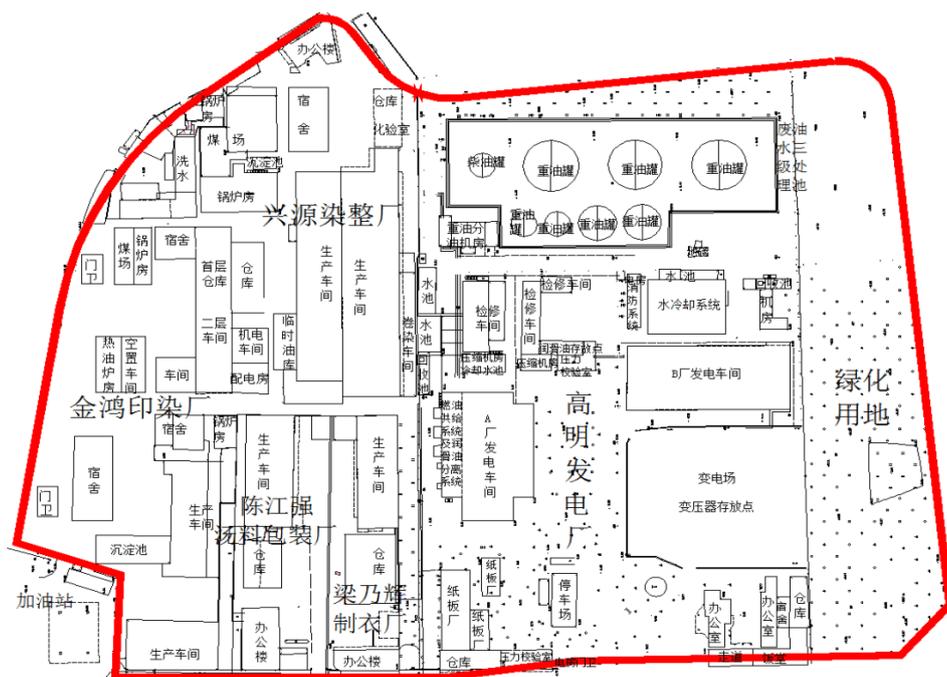
图 2：场地历史平面布置图

沿江东区域 GMJT-27 地块共有 5 家企业（除明建市政公司绿化用地），分别为高明区兴源染整厂、金鸿印染厂、陈江强汤料包装厂、梁乃辉制衣厂、高明发电厂，总占地面积为 66667m^2 ，场地历史平面图见图 2，历史影像图如见图 3。

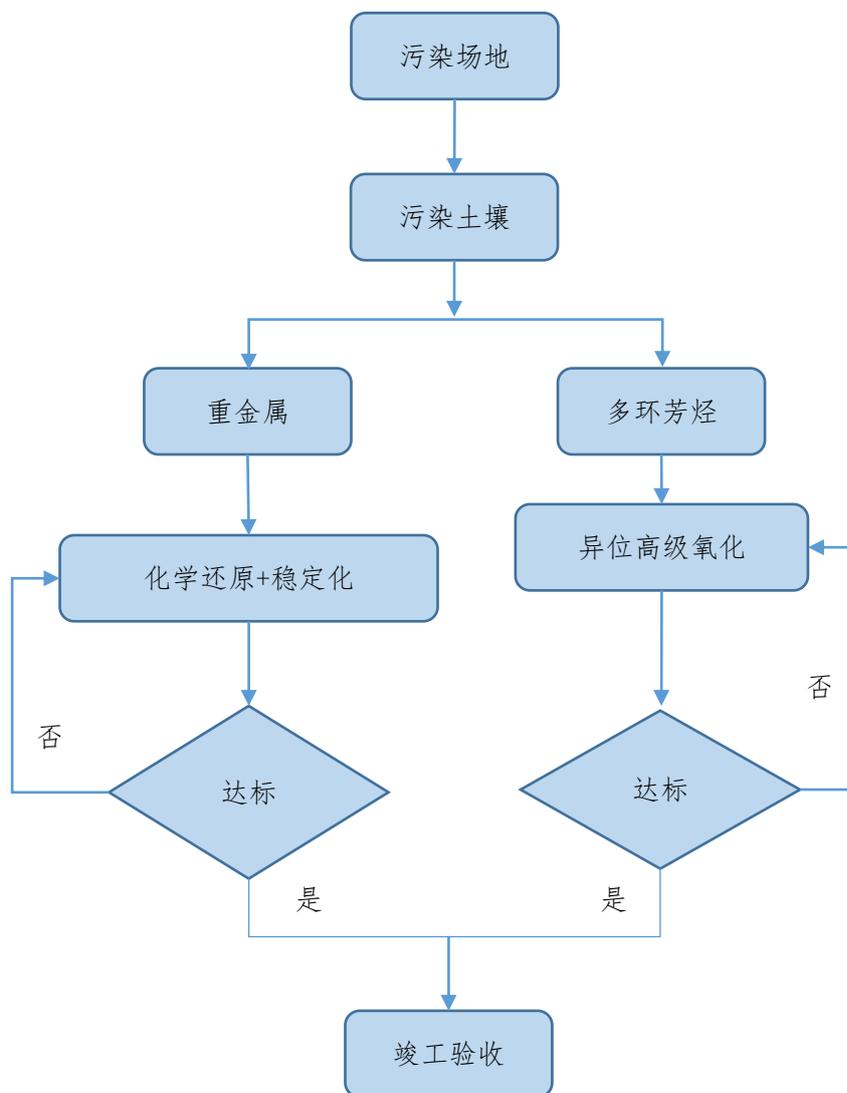
图 6：场地修复技术路线

本项目修复技术路线流程图如下图 6 所示：

异位处理污染土的处理流程为：

(1) 破碎筛分：使用专用 ALLU 筛分破碎混合斗以及挖机将土壤搅拌均匀，同时筛除较大体积的建筑垃圾，将土壤与建筑垃圾分开堆放。该场地地下水位较高，部分土壤可能含水率偏高，需要投加少量生石灰以调节含水率。

(2) 药剂混合：使用专用 ALLU 筛分破碎混合斗向土壤中掺加药剂并混合均匀，将掺加药剂后的土壤转移至养护区；

(3) 养护反应：使用专用设备进行翻土养护，补充活化药剂，使所添加的药剂充分反应，并在养护期间保持土壤含水率；

(4) 建筑垃圾清洗：对筛分出的建筑垃圾进行清洗，清洗出的水用作土壤堆体养护用水；

(5) 监测：有机污染物达标后集中堆放，未达标的土壤应重新处理至达标。

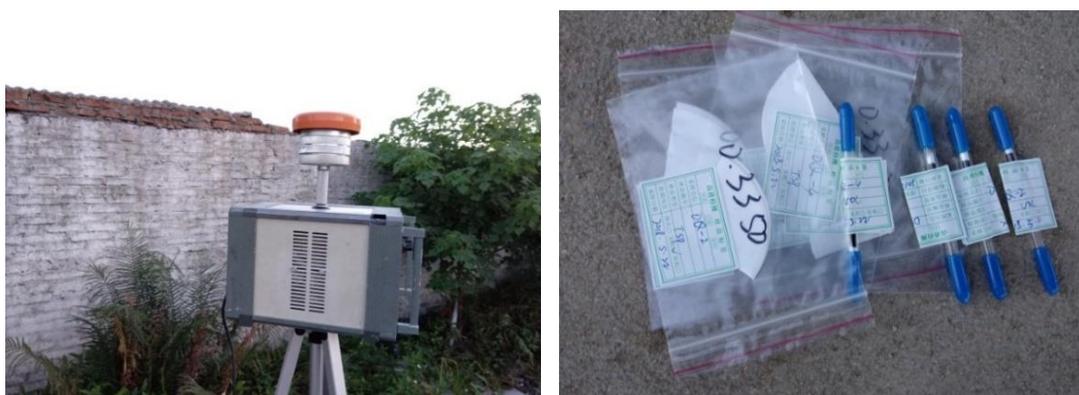
图 14：场界环境空气质量监测

本项目主要采用化学氧化和稳定化处理技术，在土壤修复过程中无固定废气排放源，根据《场地环境监测技术导则》（HJ25.2-2014）要求，在下风向场地边界布设环境空气监测点位，并在污染场地的上风向设置对照监测点位，监测因子为总悬浮颗粒物和 VOC。

2018 年 5 月 22 日，现场进行 6 号基坑污染土壤开挖和短驳运输工作，6 号基坑开挖深度较深，作业面积较大；2018 年 5 月 28 日，现场进行土壤破碎筛分，并投加稳定化药剂搅拌混合，这是污染土壤颗粒物暴露于空气中浓度最大的环节，因此，监测单位分别在 2018 年 5 月 22 日和 5 月 28 日，分别对土壤处理场地边界进行了大气采样监测。

环境空气质量监测结果见表 7。由监测结果可知，本土壤处理场地场界的总悬浮颗粒物监测浓度均符合《环境空气质量标准》（GB3095-2012）二级标准要

求，且场界下风向总悬浮颗粒物和 VOC 浓度与上风向对照点处无显著差异，这表明土壤修复施工对该区域环境空气质量未产生明显影响。

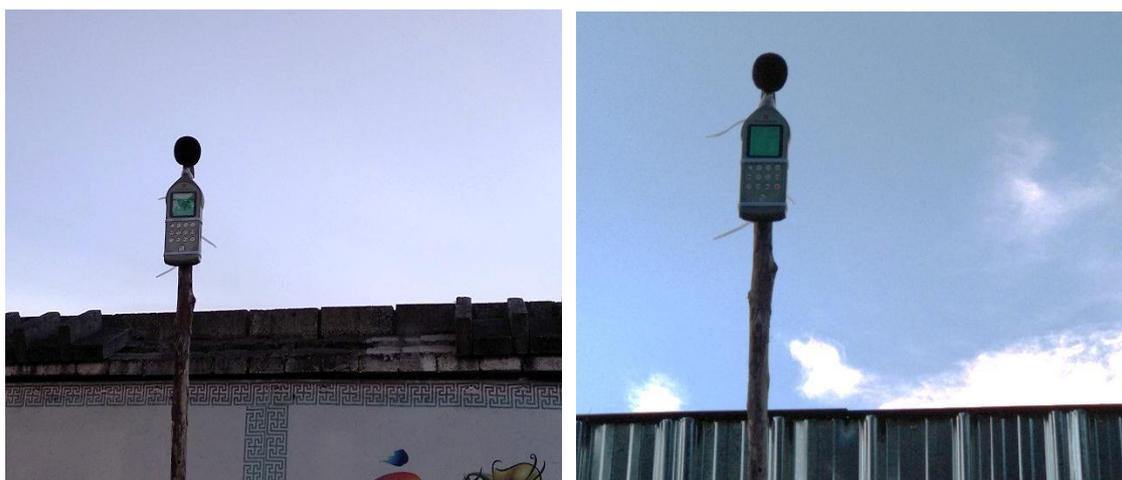
图 15：场界噪声监测

本项目土壤修复工程实施过程中使用的各种施工机械，如挖掘机、Allu 破碎筛分斗等为主要噪声源。施工过程主要在昼间进行，因此监测单位分别在 2018 年 5 月 22 日和 5 月 28 日，分别对场地边界昼间噪声进行了监测（图 15）。

场界噪声监测结果见表 8。由监测结果可知，本修复场地场界周边的噪声水平平均符合《建筑施工场界环境噪声排放标准》(GB12523- 2011)的场界噪声限值，

这表明土壤修复施工对该区域声环境状况未产生明显影响。

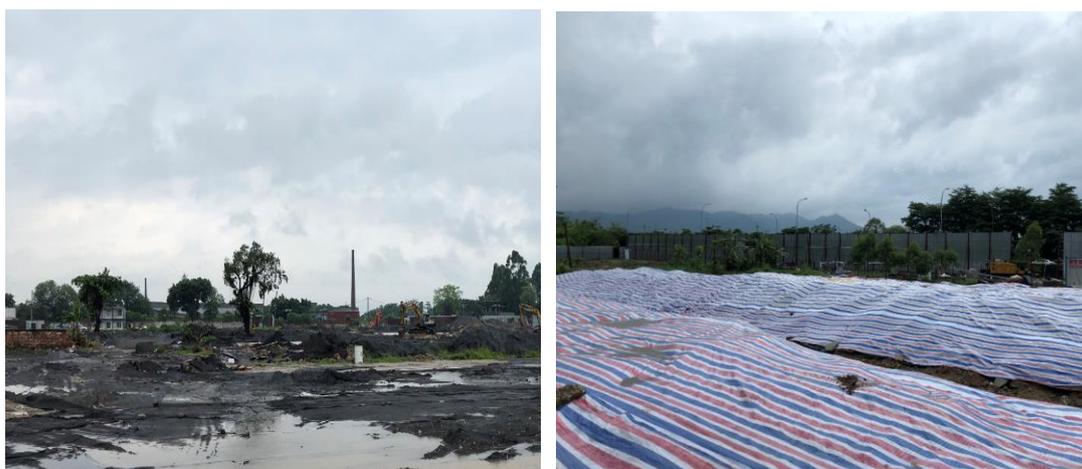
图 16：勘察期间现场照片

基坑开挖区域黑色防尘网覆盖 土壤养护区域底部 HDPE 膜防渗、彩条布防雨

现场基坑开挖区域挖掘出的清洁土壤、建筑垃圾堆存于场地基坑周边，用黑色防尘网进行覆盖，基坑尚未回填；污染土壤经处理后堆置于养护区，土壤养护区地面铺设 HDPE 膜防渗，土壤养护区堆体上覆盖彩条布防尘防雨，土堆间有围堰及排水沟防止雨水渗入养护土壤堆体内。经对场地表层土壤及侧壁裸露土壤状况、遗留物品等进行观察和判断，现场无明显遗留污染痕迹。

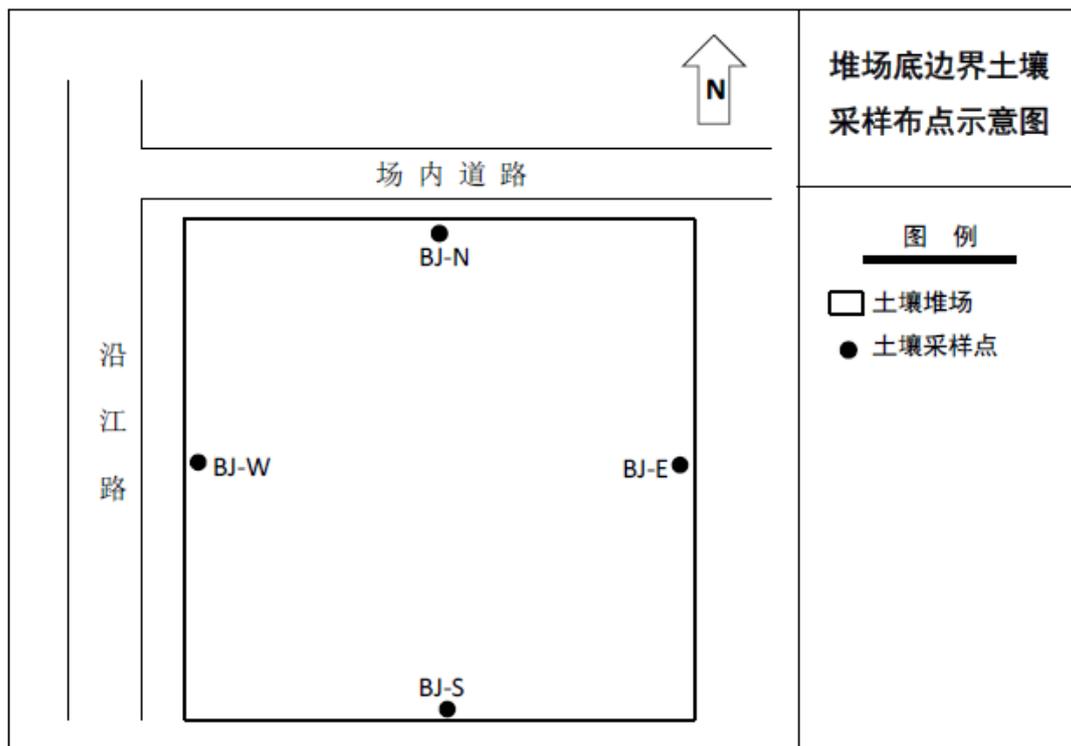
图 21：修复养护区四周土壤采样点分布示意图

按照环保验收技术意见“补充堆场底边界土壤环境质量监测资料”。对养护堆场底边界东、西、南、北侧四个方位各采集样品 1 个，共采集土壤样品 4 个。编号 BJ-N（堆场北侧）、BJ-S（堆场南侧）、BJ-E（堆场东侧）、BJ-W（堆场西侧）。采样点位见图 21。

堆场底边界土壤样品 BJ-N、BJ-E、BJ-S、BJ-W 中多环芳烃均未检出，铬检出含量<350mg/kg；说明养护期间，污染土壤在堆放过程中未对所在区域土壤产生二次污染。

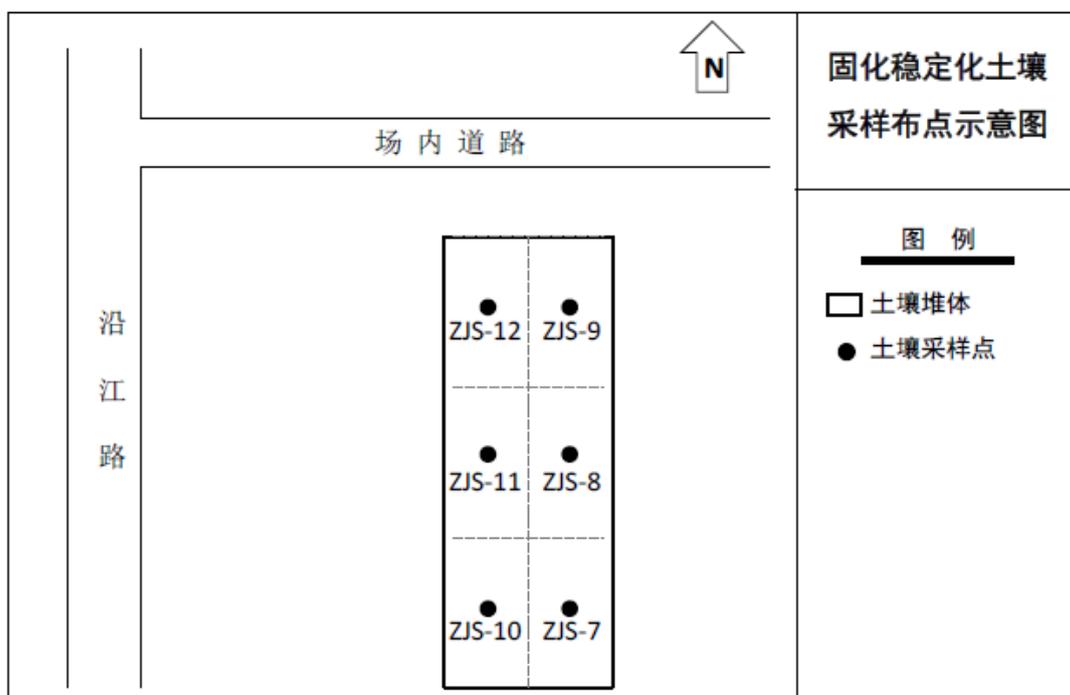
图 22：熟化后固化稳定化产物采样点分布示意图

按照环保验收技术意见“补充熟化稳定化后二十几天后，修复土壤修复因子浸出试验数据充实说明修复效果”，补充固化稳定化处理后土壤重金属浸出浓度样品采集。共采集固化稳定化土壤样品 7 个（包含 1 个平行样）。编号 ZJS-7、ZJS-8、ZJS-9、ZJS-10、ZJS-11、ZJS-12、PX（平行样）。采样点位见图 22。

重金属污染土壤修复堆场 7 个固化稳定化产物样品总铬浸出浓度均<0.1mg/L，六价铬均未检出。浸出试验数据均低于相应的修复目标值，说明铬污染土壤固化稳定化修复效果良好。

（2）经固化稳定化处理后的土壤，不可转移到场地外部，建议安全回填于未来场地内非扰动区域（如绿化区域等）下层，以避免其直接暴露于自然环境中或者敏感受体与其直接接触，业主在明确其回填位置后应向环保主管部门进行报备。回填位置宜处于地下水位以上，应远离污水管和雨水管，可在固化稳定化产物四周采取防渗措施。
